**Κάταγμα κάτω επίφυσης κεκρίδος
που κατέληξε σε malunion**

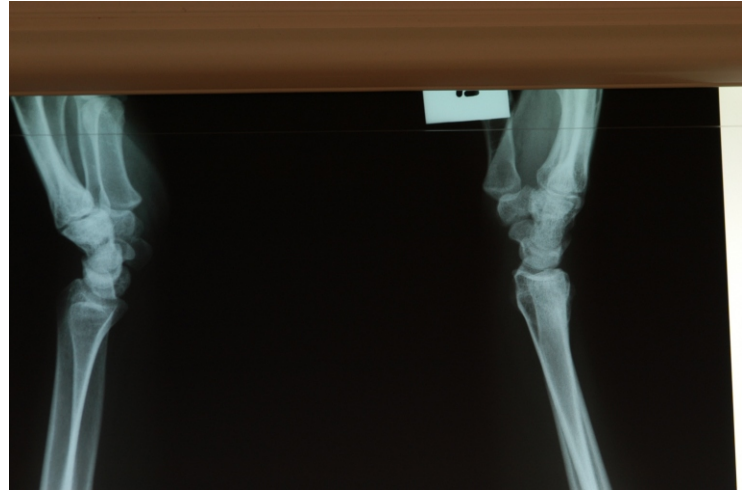
Κάταγμα κάτω επίφυσης κερκίδος που αντιμετωπίστηκε σε άλλο νοσοκομείο και κατέληξε σε malunion. 6 μήνες μετά το ατύχημα η ασθενής προσήλθε σε μας για διορθωτική οστεοτομία.

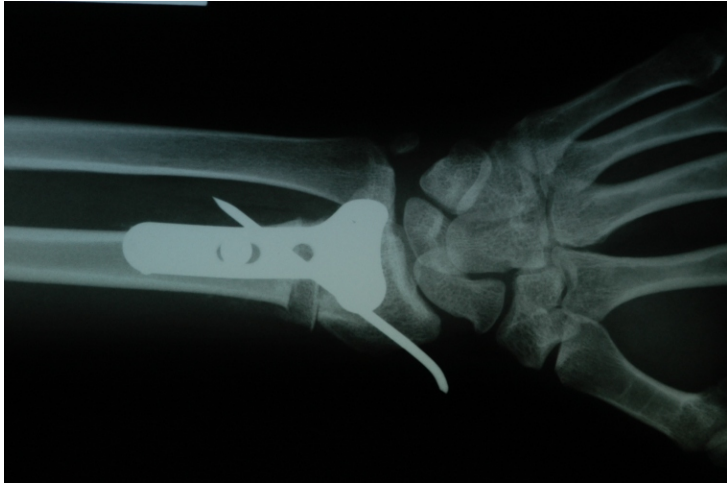
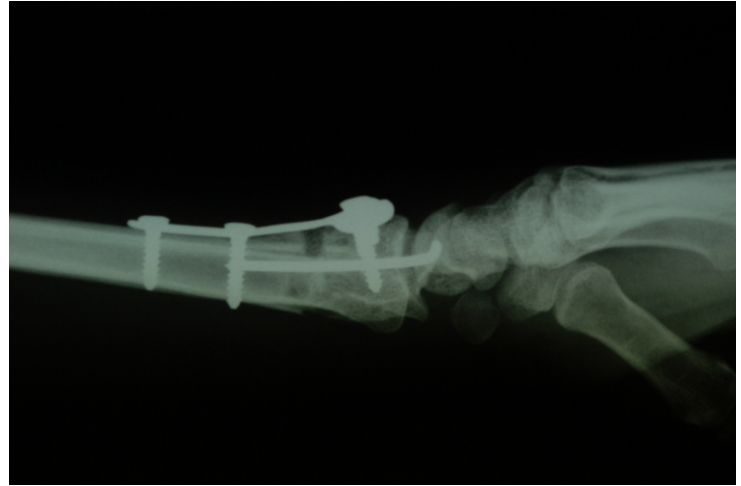
Ένα μήνα μετεγχειρητικά όπου φαίνεται η διόρθωση της παλαμιαίας γωνίωσης και της ραχιαίας απόκλισης.

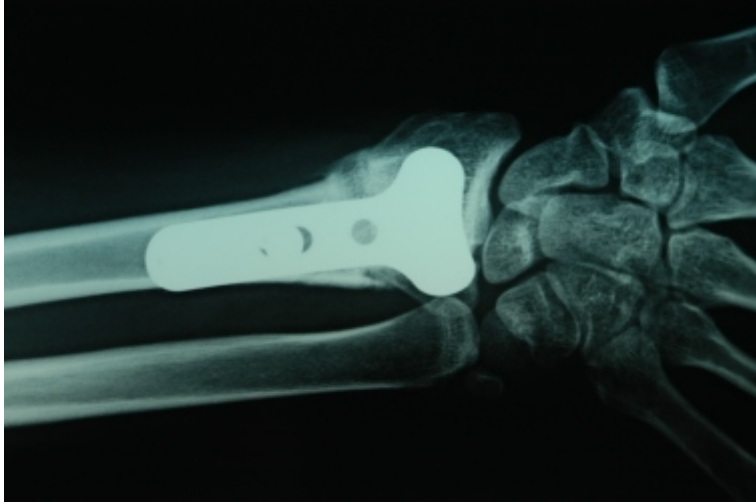
Τρεις μήνες μετεγχειρητικά ελέγχεται ισχυρή πόρωση του κατάγματος

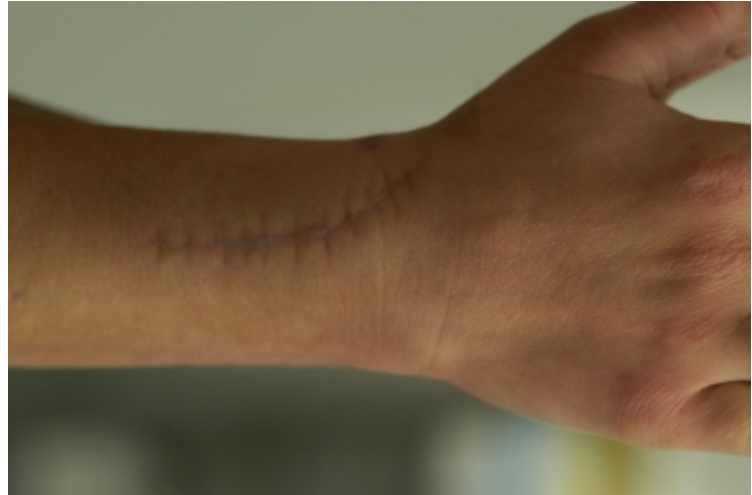
Η εικόνα του χεριού 3 μήνες μετεγχειρητικά

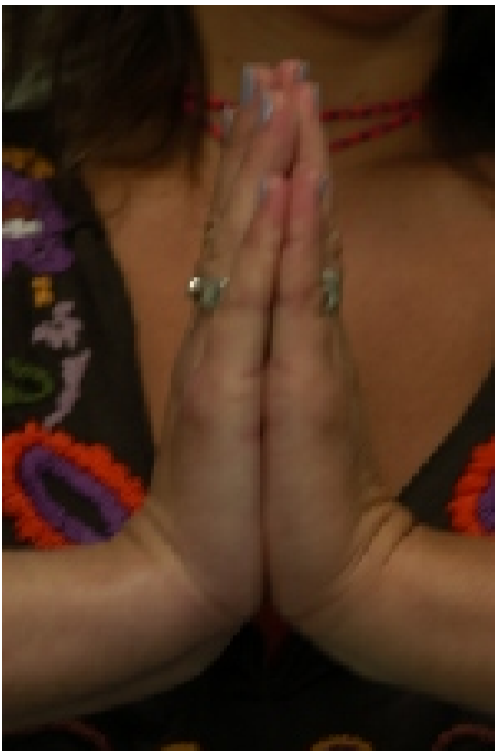
Πλήρης έκταση
